Požární zkouška chování zděných cihelných pilířů zesílených pásky na bázi vysokopevnostních uhlíkových tkanin (CFRP)

Fire Behaviour Test of Brick Masonry Columns Reinforced with High-strength Carbon Fibres (CFRP)

Ing. Radek Zigler, Ph.D.

Ing. Marek Pokorný, Ph.D.

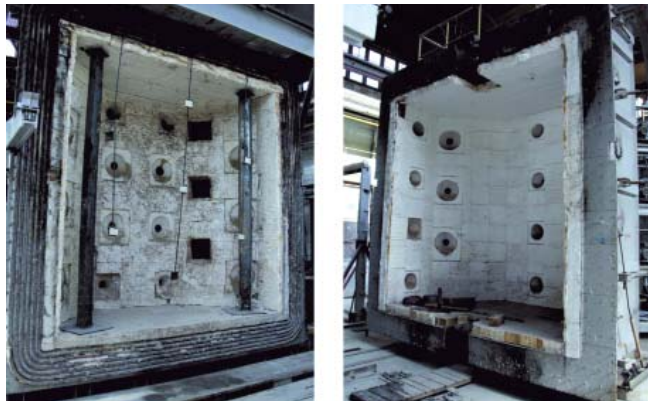
Obr. 1 Otevřená sloupová zkušební pec v požární zkušebně PAVUS, a.s. ve Veselí nad Lužnicí

Požární zkouška byla provedena ve sloupové peci pro zkoušení požární odolnosti nosných sloupů vystavených účinkům požáru ze čtyř stran [4] s průběhem teploty v peci dle normové teplotní křivky [5]. Vnitřní půdorys podlahy pece je tvořen rovnostranným osmiúhelníkem, jehož vepsaná kružnice má průměr 3 m, výška pece je 3 m (obr. 1).

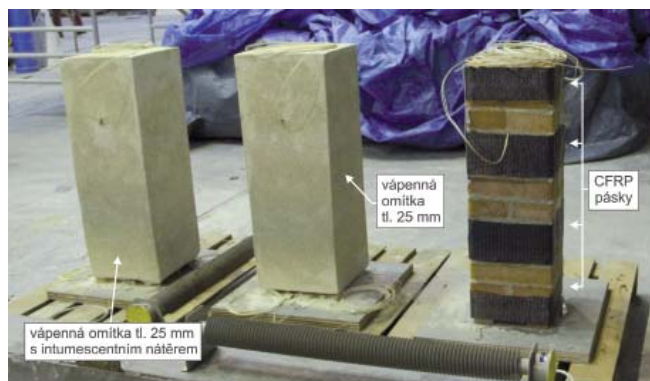
Obr. 2 Zkušební vzorky připravené ve zkušebně

adhezni můstek na epoxidovém kompozitu tvořeném křemičitým pískem aplikovaným do zavádě epoxidové pryskyřice. Na pilíř 3 byl po zaschnutí omítky aplikován penetrační nátěr a následně intumescentní nátěr AITHON A90H (výrobce Aithon Ricerche International Srl; v ČR pod označením Plamostop P9); (obr. 2).

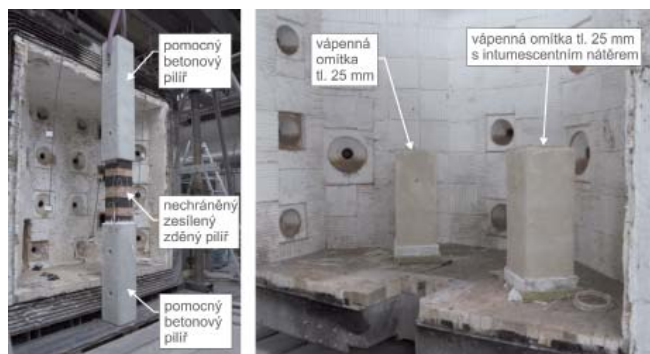
Obr. 3 Pohled do sloupové pece: a) zkušební sestava zatěžovaného pilíře 1; b) pilíře 2 a 3 ve zkušební peci

Pilíř 1 byl v průběhu zkoušky zatěžován osovou silou. Vzhledem k výšce zkušební vzorku (1000 mm) bylo nutné zkušební vzorek „nastavit“ pomocí betonových pilířů rozměrů 400 x 400 x 1200 mm (obr. 3a). Pilíře 2 a 3 byly volně postaveny na podlahu požární pece a nebyly v průběhu zkoušky zatěžovány (obr. 3b).
